重要活動トピックス

遮熱シートで品質改善!!

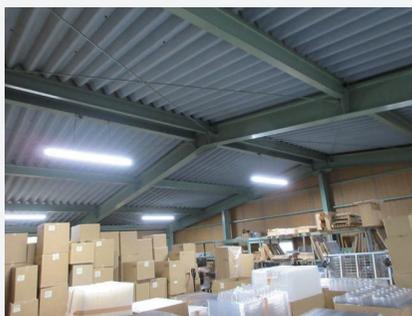
施工前 屋根

毎年、夏場には2階に熱がこもってしまうために製品が変形する問題が発生していました。また、入出荷する作業員のパフォーマンスの低下や、1階のエアコンの効きにも悪影響があり、生産効率の低下、電気代の増加などが内部課題となっていました。

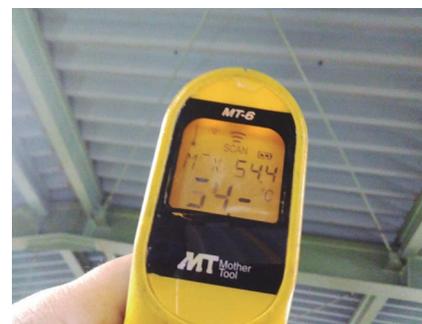
before *約 54°C

施工前 : 54°C

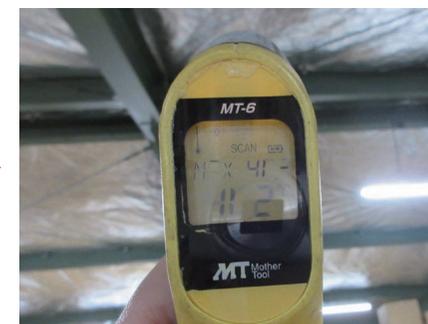
after *約 41°C

施工後 : 41°C

→ 約 13°C 温度が下がりました。

それにより、左記の問題点を解決することができました。
